地磁気世界資料解析センター News

3. 観測ロケットによる磁場測定と地磁気観測所における較正試験

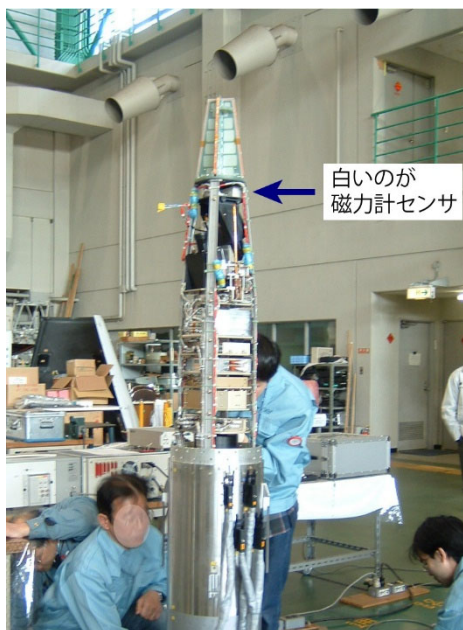
<写真2：観測ロケットの頭胴部（観測器が載る先端の部分）を組み立てているところ。矢印の部分に磁力計センサが載っている。他の機器からの磁場ノイズを避けるために、頭胴部の中でもなるべく先端に近い場所に搭載する。>

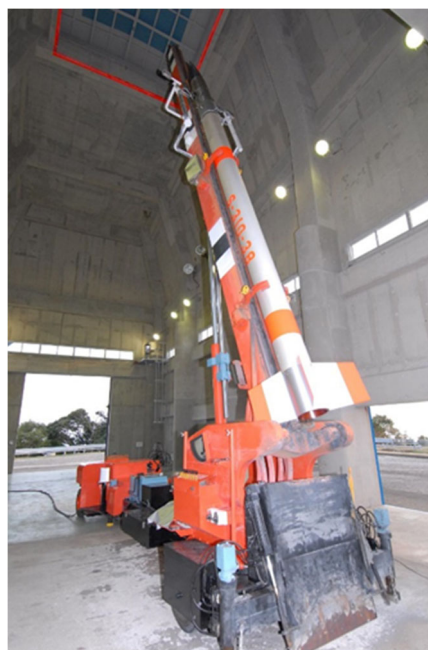
<写真3：打ち上げ前のS-310-38号機。打ち上げの時には、この建屋の天井（赤い枠）が開き、ロケットはそこを通過して上昇する。>
